# サービス通信

No. F A S - 0 3 5

富士重工業株式会社

発行 4 5 年 7 月 6 日

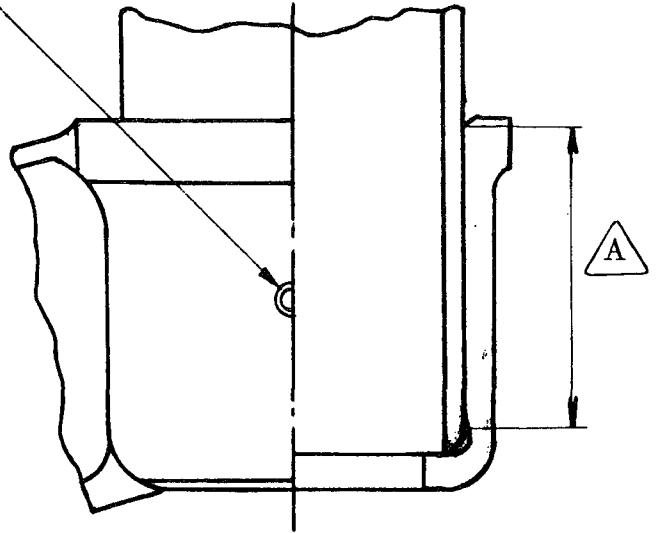
詳細A, ピストン, フォーク結合部

- 2) ピストン焼きばめ部のピストンとフォークが完全に底面に底つきしているか組み付け状態を確認する。底つきしている状態が正規である。(点検は鏡をタイヤの上にさし込んで行うことが出来る)
- 3) 1), 2) 項点検結果ピストンの抜けが認められるものはその状況をすみやかに富士重工に連絡すること。

フェアリング取付用ねじ孔  
(AN3ボルトを挿入点検する。)

- 1) 前脚タイヤ上部のフォークとピストンを貫通するフェアリング取付ねじ孔( # 1 0 - 3 2 )がフォークとピストンの間でずれてないかA N - 3 ボルトをねじ込み点検する。

A N - 3 ボルトがスムーズに入らぬとき、その原因がピストンとフォークのずれか、またはねじ山に起因するバリ、塵埃等によるものか目視検査し確認し、バリ、塵埃による場合はバリ取り清掃し再度、点検する。

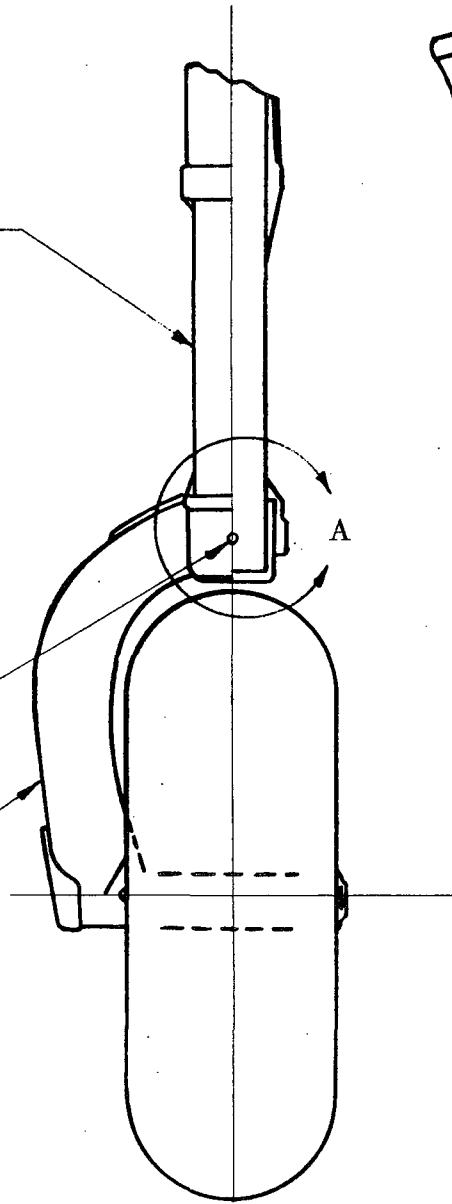
前脚組立

フェアリング取付用ネジ孔  
(#10-32ネジ)

A ピストンとフォーク 焼嵌部
