サービス 通信

富士重工業株式会社

NO. FAS-071

1. 標 題 主脚組立の一時点検
2. 適用機体 FA-200シリーズの機体で製造番号#12以降の機体全機
3. 適用度 必須事項
4. 目 的 主脚ソケットとピストンが完全に底付きしていないため、当該取付ボルトが段減りを生じたという事例があり、そのための特別点検を行う。
5. 指 示 主脚ソケットとピストンの底付き状態を点検し、合わせて取付ボルトの外観検査を実施する。
6. 実施時期 このサービス通信受領後すみやかに実施する。
7. 承 認 航空局承認 (NO. -東-069) 48-12-10
8. 所要部品 この作業には下記の部品が必要である。

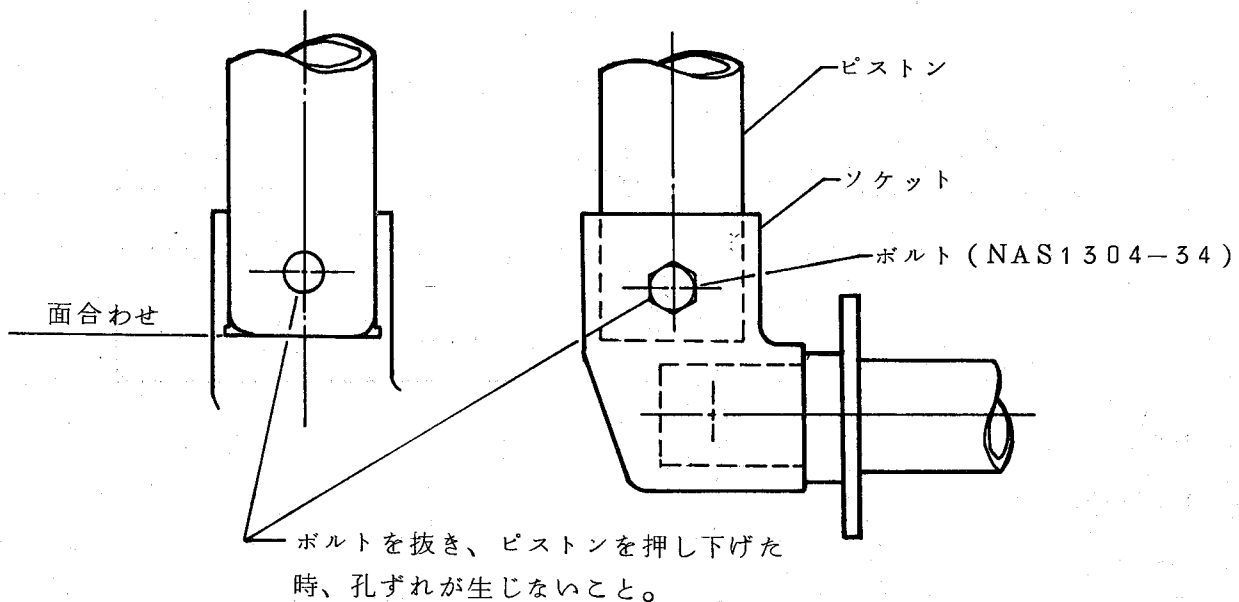
(3) サービス・マニュアル図9-5に於いて、ソケット(-27)及びピストン(-16)を接合しているボルト(-28)を抜き取り、段減りがないか点検する。

(4) ソケットとピストンの嵌め合い(ピストンが底付きしている)が確実かどうか次の手順により点検する。

b. ソケットとピストンのボルト孔にずれがないか点検する。

(ボルト孔にずれがない場合底付きしているし、ずれた場合浮いている。)

(5) 前項(3)及び(4)で不具合が認められた場合〔(4)項に於いて底付きしていない場合〕次の飛行をする前に富士重工業㈱に連絡して下さい。

(6) 異状がなかった場合、取外しの逆の手順により、それぞれ組立てる。ソケットとピストンの取付ボルトの締付トルクは30~40 in-lbs である。

(7) サービス・マニュアル項目9-3-11, (5)項のトルク値「270~300 in-lbs」が誤記に付30~40 in-lbs と訂正使用して下さい。
