SERVICE BULLETIN

FUJI HEAVY INDUSTRIES LTD.

NO. 200-003

1. 標 題 : テール・コーン F.STA 7105 円框の点検及び改修
並びにブラケットの交換。

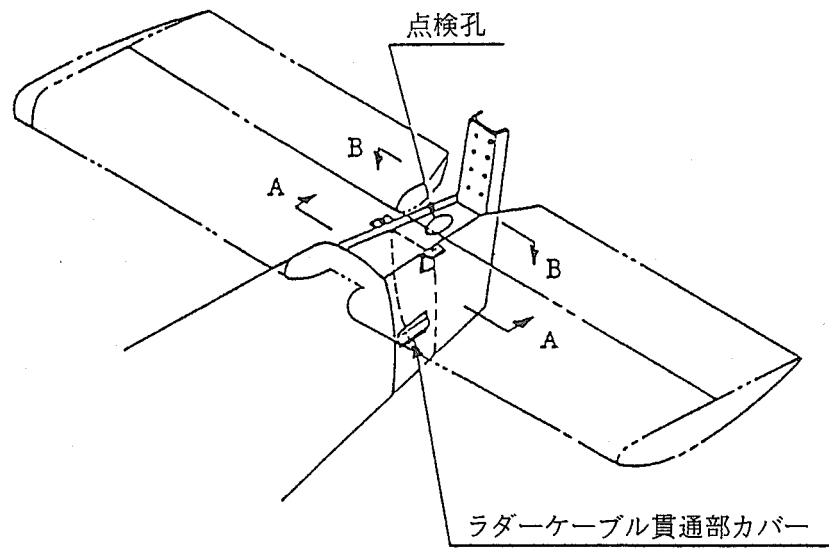
図-1 STA.7105 円框部位

- この場合、図-1 に図示してあるラダー・ケーブル貫通孔より、小型ミラーを使用して点検すると良い。
- (d) (c)項の反対面 (円框ダブラー) のクラックの発生有無について点検する。
- この場合垂直安定板フェアリングを取外すことにより、テール・コーン上部ウェブの点検孔よりミラー等を使用することにより確認することができる。

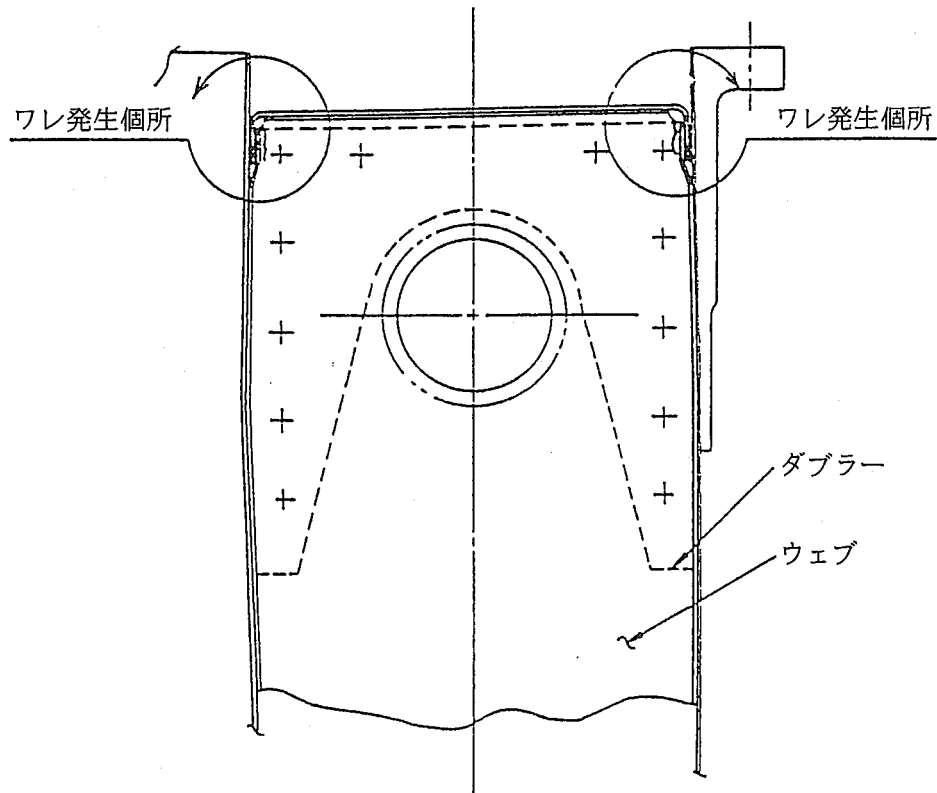
図-2 矢視A-A STA.7105円框

4. 目 的 : (1) F.STA 7105 円框ウェブ及びダブラー上部コーナーにクラックが発生した報告があったので、点検と改修を実施する。

9. 特殊工具 : 不要。
10. 重量重心 : 無視出来る。
11. 準拠資料 : なし。
12. 作業手順 :
- (1) F.STA 7105 円框の点検 (図-2 参照)
- (a) 垂直安定板フェアリングを取外す。
- (b) 後部胴体左側点検カバーを取外す。
- (c) F.STA 7105 円框ウェブについて、図-2 の箇所のクラックの発生有無について点検する。

- (iA) ブラケット 203-440050-137と垂直安定板フェアリングが接触する場合は、フェアリングを胴体側外板の切欠き形状に合わせて切欠く。
- (iB) 胴体側外板の切欠き部等の露出した金属面は、ジंकロメート・プライマでタッチ・アップする。
- (j) F.STA 7105円框ウェブ及びダブラーにクラックが発生している場合、#40ドリルにてストップ・ホールを実施する。
- (k) サービス・マニュアル項目7-14-1により水平安定板を取付ける。
- (l) サービス・マニュアル項目7-13-1により垂直安定板を取付ける。
- (m) サービス・マニュアル項目8-5-2によりエレベーターを取付ける。
また、エレベータ・コントロール・ケーブルを荷物室の所で接続し、(切離したとき) サービス・マニュアル項目8-5-3によりエレベーター系統の調整を実施する。
- (n) サービス・マニュアル項目8-4-2によりラダーを取付け、サービス・マニュアル項目8-4-3によりラダー系統の調整を行う。
- (o) 後胴仕切パネルを取付ける。(取外したとき)
- (p) 荷物室床パネルを取付ける。(取外したとき)

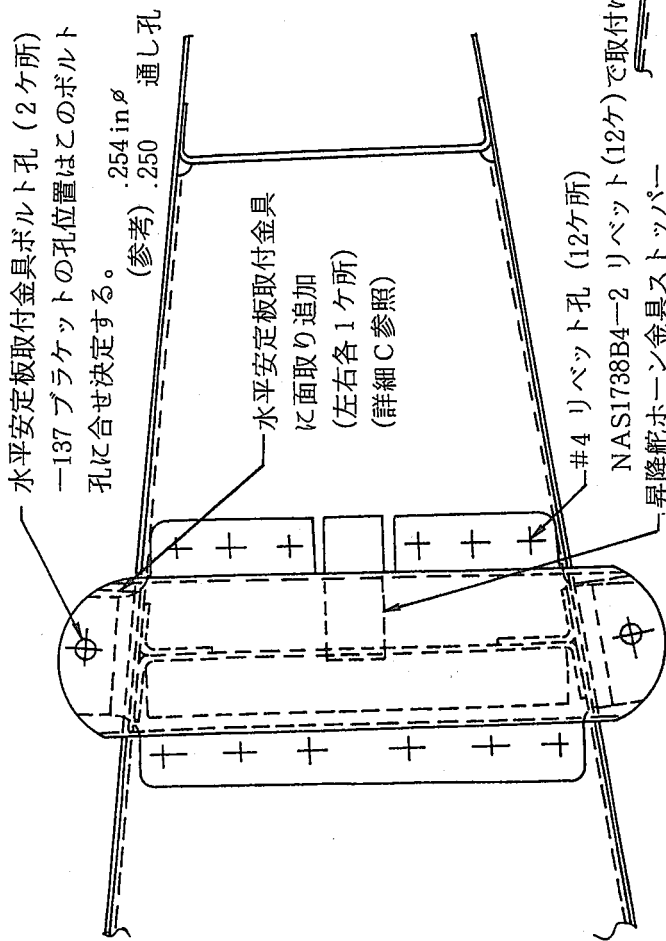
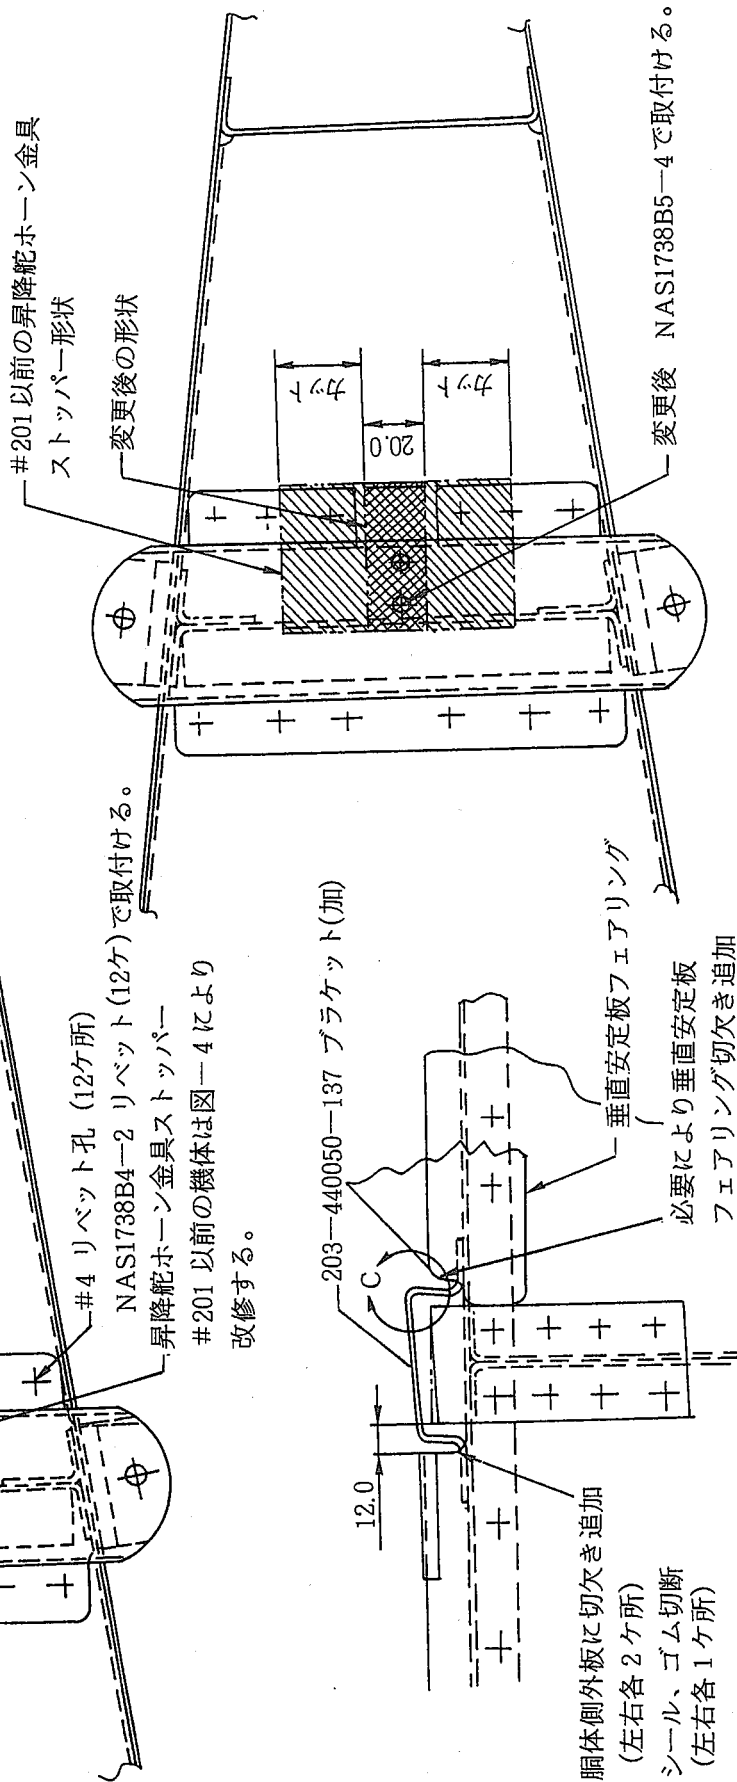
図-3 矢視B-B 改修要領図

(2) S-B No. 200-003 にて追加したブラケットの左右両端コーナー部にクラックが発生した報告があったので、当該ブラケットの交換を実施する。

- (h) S/N 201 以前の機体は、図-4 により、昇降舵ホーン金具ストッパーを取外し、
図示寸法に変更後再取付する。
- (S/N 201 以前の S・B No. 200-003 に基づく円框の改修未実施機体のみ実施する。)
- (hA) 図-3 により、胴体側外板に切欠きを追加すると共に、水平安定板後桁取付金具
に、面取りを追加する。(加工面は、滑らかに仕上げること。)

(i) 図-3により、水平安定板後桁取付金具間にブラケット 203-440050-137を取付ける。(必要により胴体側外板上端を修正する。)

— ブラケットが取付済みの機体では、既存ブラケットを取外し、ブラケット 203-440050-137を取付ける —
