インプレッサのリコールについて

平成19年7月20日

平成19年7月20日、富士重工業株式会社より、国土交通省にインプレッサのリコールを届け出いたしました。

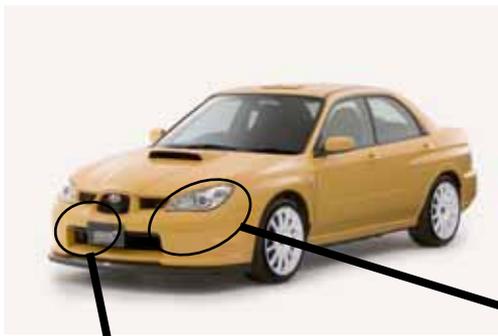
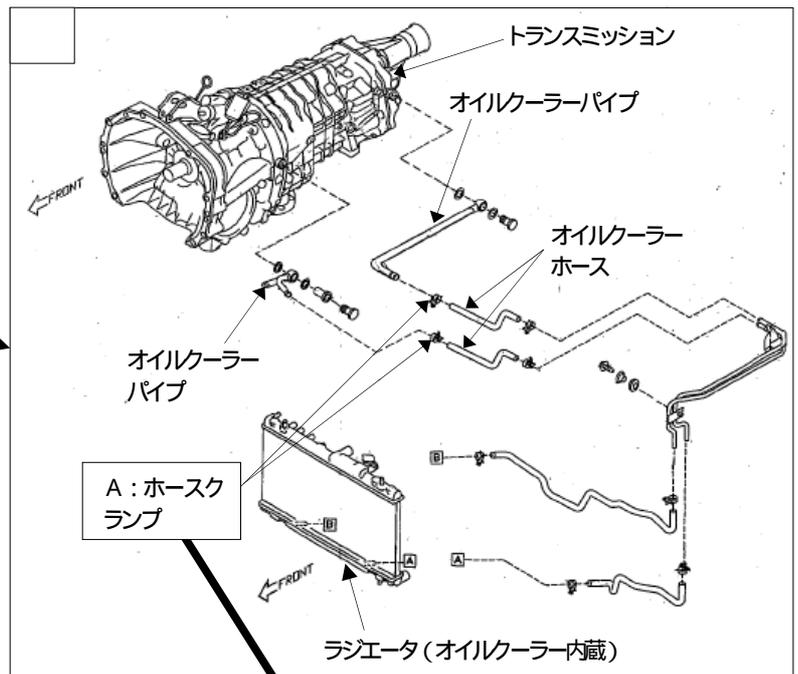
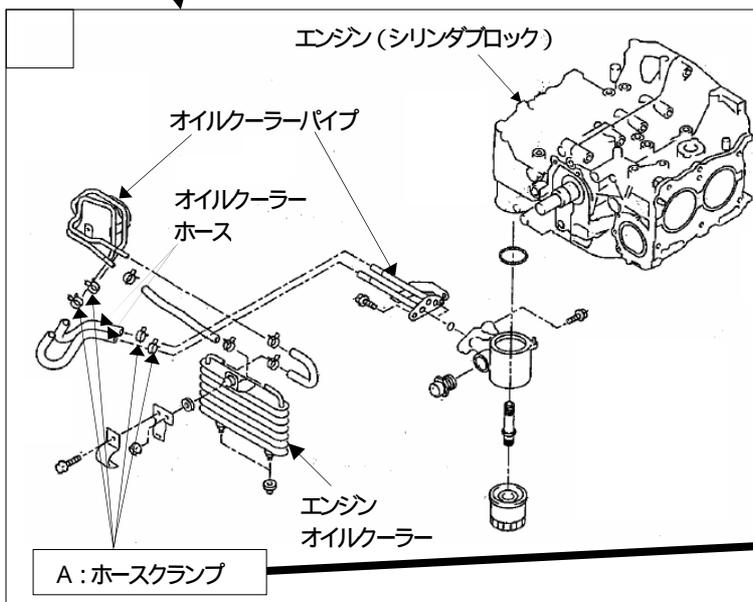
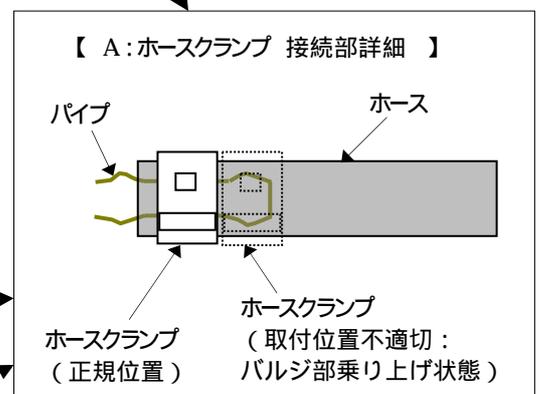
改善箇所説明図

基準不適合発生箇所

製造工程において、原動機のオイルクーラーホース接続部のクランプの取付位置が不適切なものがある。そのため、そのまま使用を続けると、当該接続部よりホースが抜け、最悪の場合、漏れたオイルが排気管に掛かり、火災に至るおそれがある。

製造工程において、手動式変速機のオイルクーラーホース接続部のクランプの取付位置が不適切なものがある。そのため、そのまま使用を続けると、当該接続部よりホースが外れてオイルが漏れ、最悪の場合、走行不能に至るおそれがある。

全車両、オイルクーラーホースのクランプの取付位置を確認し、クランプ位置が不適切な場合には、適切なクランプ位置に修正する。

エンジンオイルクーラー本体部に白色のペイントを塗布する。
