インプレッサのリコールについて

平成19年7月31日

平成19年7月31日、富士重工業株式会社より、国土交通省にインプレッサのリコールを届け出いたしました。

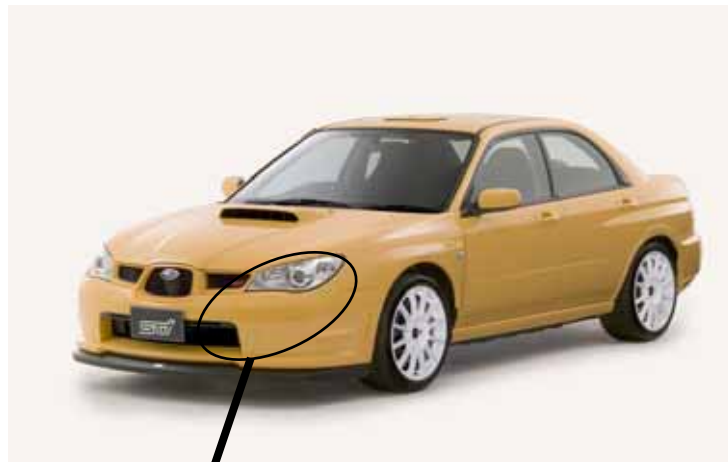
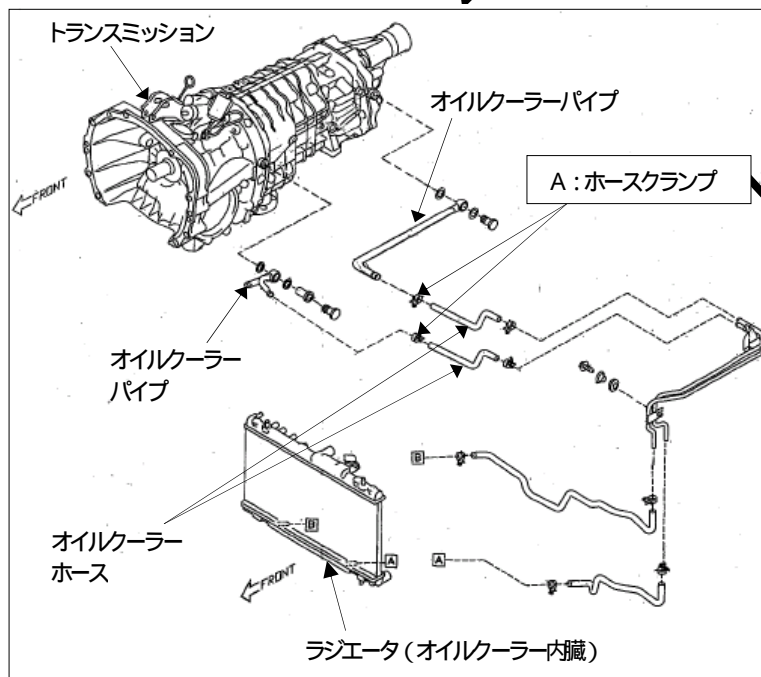
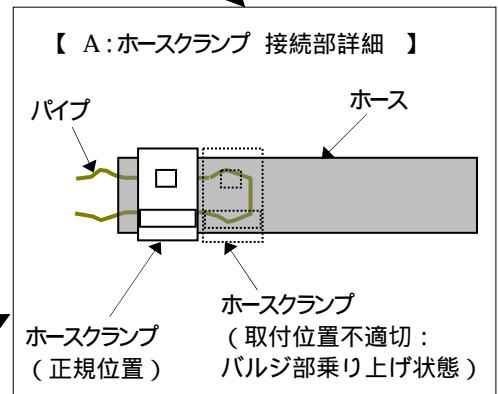
改善箇所説明図

基準不適合発生箇所

製造工程において、手動式変速機のオイルクーラーホース接続部のクランプの取付位置が不適切なものがある。そのため、そのまま使用を続けると、当該接続部よりホースが外れてオイルが漏れ、最悪の場合、走行不能に至るおそれがある。

全車両、オイルクーラーホースのクランプの取付位置を確認し、クランプ位置が不適切な場合には、適切なクランプ位置に修正する。

オイルクーラーホースのクランプ部に白色のペイントを塗布する。
