## ステラおよび R2、R1 のリコールについて

平成20年7月17日

平成20年7月17日、富士重工業株式会社より、国土交通省にステラおよび R2、R1 のリコールを届け出いたしました。

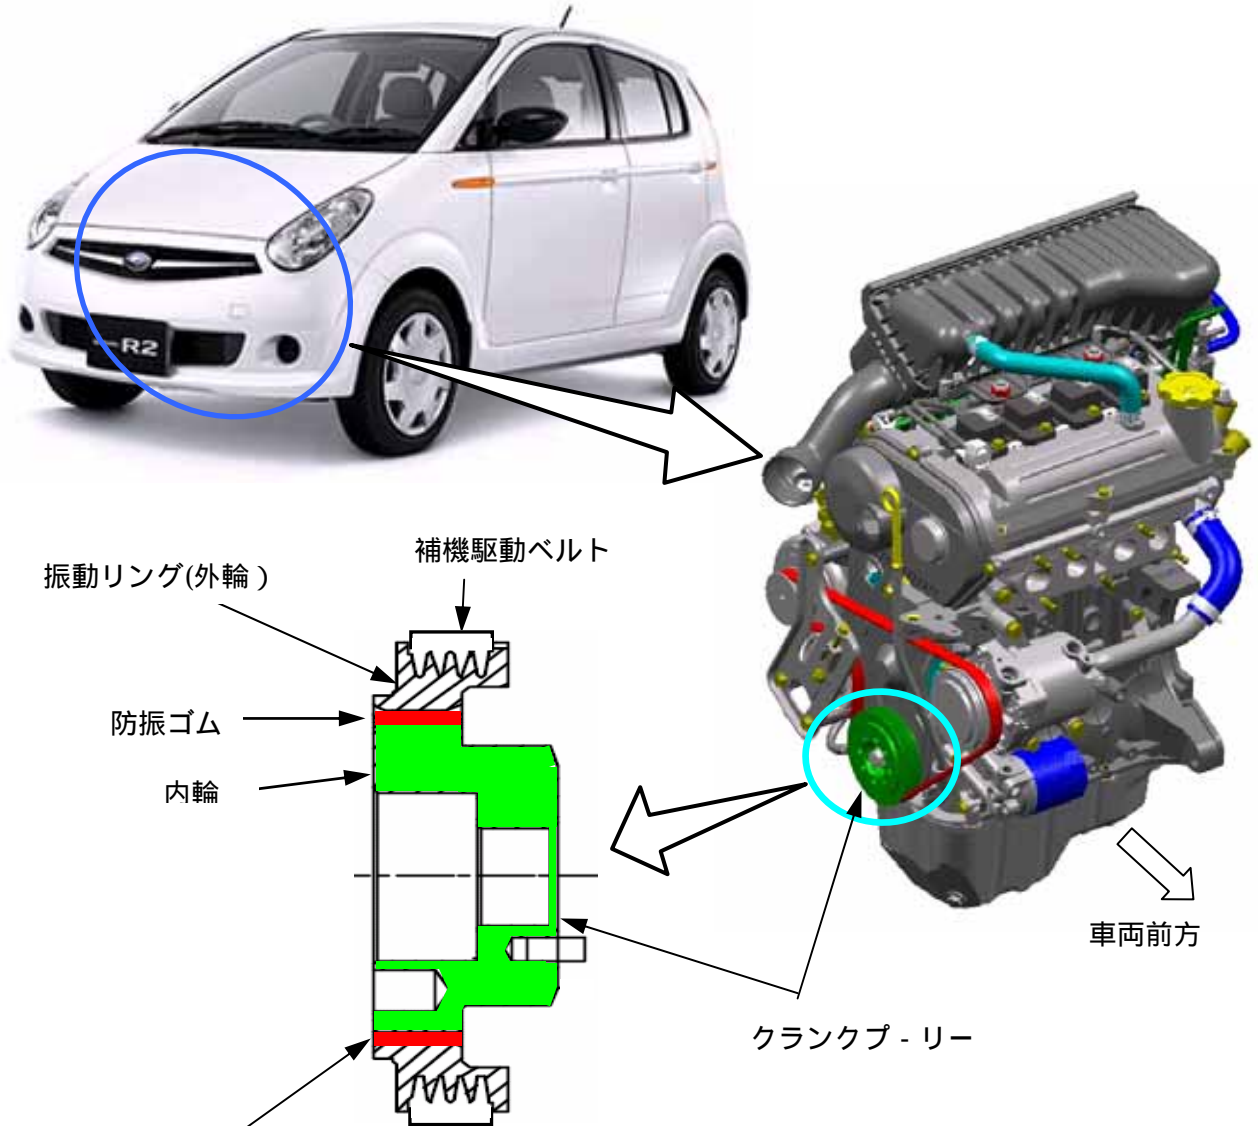
# 改善箇所説明図

## 基準不適合発生箇所

エンジンの防振ゴム付クランクプーリの防振ゴムの接着面が剥離するものがある。そのため、当該クランクプーリのリング(外輪)が脱落し、発電機が作動しなくなり、エンジンが停止するおそれがある。

### 改善内容

全車両、当該クランクプーリの防振ゴムの接着面を点検し、剥離しているものは対策品のプーリと交換する。剥離していないものはクランクプーリ側面に外輪脱落防止用のプレート装着する。

タイミングベルトカバー上部に白ペイントを塗布する。
