# フィールド サービス ニュース

N O FAN - 0 2 1

## FA-200 方向舵前方ケーブル素線切れについて

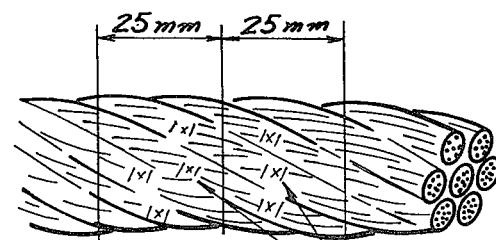
図 - 1

方向舵前方部ケーブル (200-524011-009 及び 200-524011-011) #1 滑車部においてケーブルの素線切れが最近の1000時間点検時に2~3機生じました。

当該ケーブルの点検は100時間毎、500時間、1000時間点検時実施するようになつていますが、このとき #1 滑車附近のケーブルに素線切れがないか重点的に点検することをお薦めします。

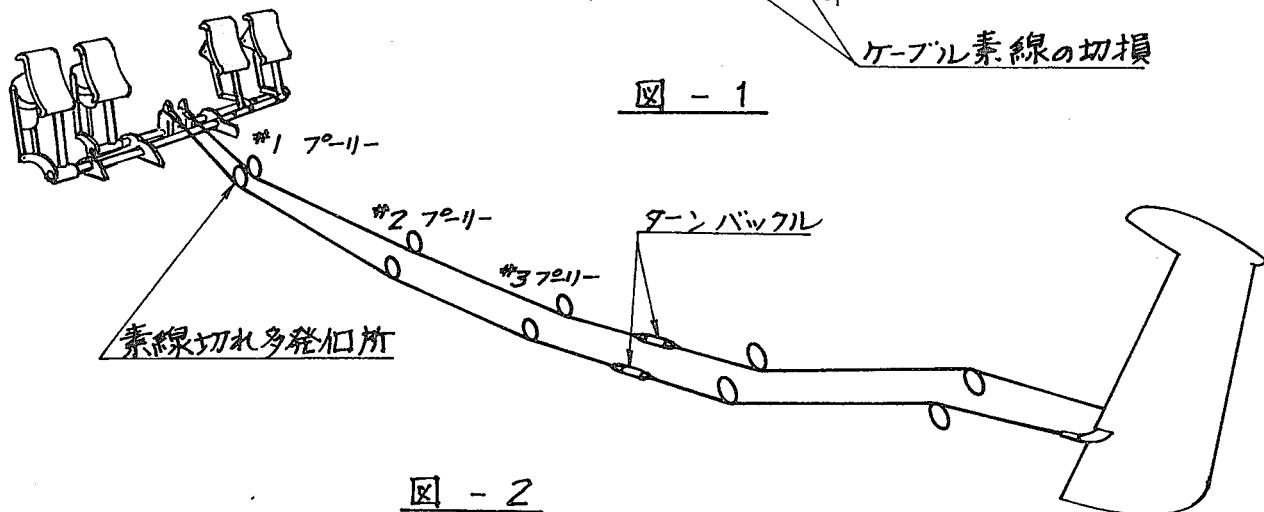
図 - 2

4.  $7 \times 19$  のケーブルの場合、一般的な個所では  $1\text{ in}$  につき 6ヶ所までの素線切れがあつても再使用可能ですが、1ストランド  $1\text{ in}$  につき 3ヶ所までという条件つきです。

但し、最大許容数の素線切れが連続した  $2\text{ in}$  の長さの範囲に発生してはいけない。ということは、6ヶ所の素線切れがケーブルの  $1\text{ in}$  の範囲に発生しているときは、すぐとなりの  $1\text{ in}$  の範囲に素線切れがあつてはいけません。

この規定に合致しないケーブルは交換しなければなりません。
