フィールド サービス ニュース

富士重工業株式会社

NO. FAN-031

パーキング・コントロール・ケーブル組立改善について

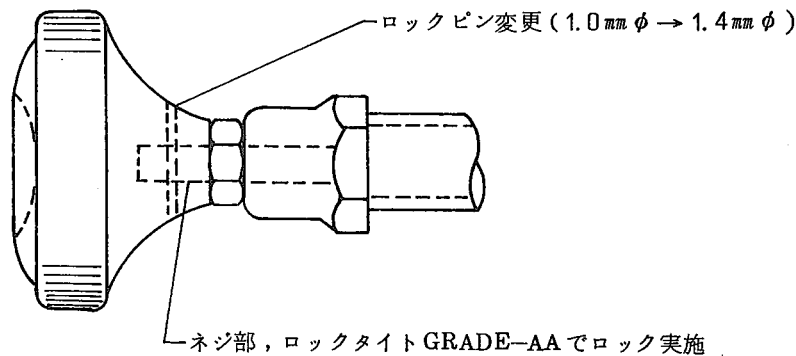
パーキング・コントロール・ケーブル組立(200-385001-001)操作時、ノブを締め過ぎた場合、ノブ・ロックピンが切損し、ノブが空回りするという事例が数件発生しました。

以上の改善により、回り止めの強度が約3倍アップし、ノブ締め過ぎによるピン切損が防止されます。

1. ノブ・ロックピンを1.0 mmφから1.4 mmφにサイズアップした。
2. ネジ部をロックタイト GRADE-AAでロックした。

1. 1.2 mm ϕ のドリルでピンを取り外す。
2. 図示箇所のネジ部にロックタイト (GRADE-AA) を塗布し再組立する。
3. 1.4 mm ϕ のドリルでピン孔をさらう。
4. 1.4 mm ϕ のピアノ線 (JIS G3522 SWPA) を差し込み、回りをポンチでかしめる。
