# サービス 通信

NO. FAS-012A

1. 標 題 ・ バッテリーの点検
2. 適用機体 FA-200シリーズの機体で製造番号#12~#127号機迄の機体で、部品番号200-383600-001バッテリーを装着している機体。 A
3. 適用度 必須事項
4. 目的 バッテリー液入れ過ぎ、及びバッテリー・カバー取付等の不完全なため、バッテリー液が機体内に洩れるおそれがあるため。
5. 指 示 バッテリー状態を点検する。手順及び点検項目は13及び14項に従うこと。不具合が発見された場合は富士重工に連絡のこと。
6. 実施時期 このサービス通信受領後、直ちに行い、その後50時間点検毎に行なう。
7. 承 認 航空局承認済 (NO. 315) 45.1.21
8. 所用部品 な し
9. 特殊工具 な し
10. 重量重心 変化なし
11. 準拠資料 な し
12. 所要工数 1MH
13. 手 順
  - 13-1. 準 備
    - (1) マスタースイッチを「断」の位置にする。
    - (2) 後席の背当をはずす。
    - (3) バッテリーに接続されている電線及びチューブを外しバッテリーを取り外す。

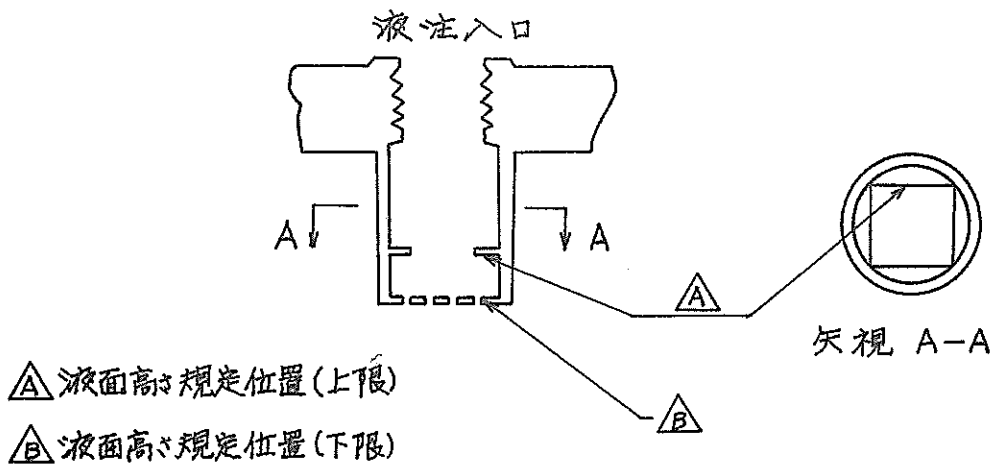
第 1 図

- (1) バッテリー及びバッテリー取付位置周辺の機体側にバッテリー液が洩れた形跡がないか点検する。
- (2) バッテリーを完全充電状態の後、バッテリー液面が規定通りになつているか点検する。  
液面が規定通りでないものは液面調整を行う。  
尚規定液面は液口内下部の□印の面を越えず液口内下端以上であること。  
(第1図参照)
- (3) バッテリーの液口栓を取り付け、バッテリーを逆に倒して液口栓よりバッテリー液が洩れないか点検する。
- (4) バッテリー上面周囲の枠がはがれていないか点検する。又、枠の高さがゴムシールより2mm以上出ているかどうか点検する。(第2図参照)
- (5) バッテリー・カバーに割れがないか点検する。
- (6) ベント・パイプはバッテリー・カバー貫通部において隙間がないか点検する。
- (7) バッテリーを取り付けバッテリー・カバーの締付が両端平均になるようクランプのネジを調整する。この時バッテリー・カバーのシールが全周に当つているか確認しクランプする。
- (8) 機体より突出しているベント・チューブのうち外舷側のチューブ端を水平になるように切り、内舷側のチューブは現状のまま切口が斜後方とする。(第3図参照)
