SERVICE BULLETIN

FUJI HEAVY INDUSTRIES LTD.

NO. 200-007 DATE 61-8-8 (SUPERSEDES NO.)
REV. DATE (SUPERSEDES NO.)
REASON

SERVICE BULLETIN 200-007

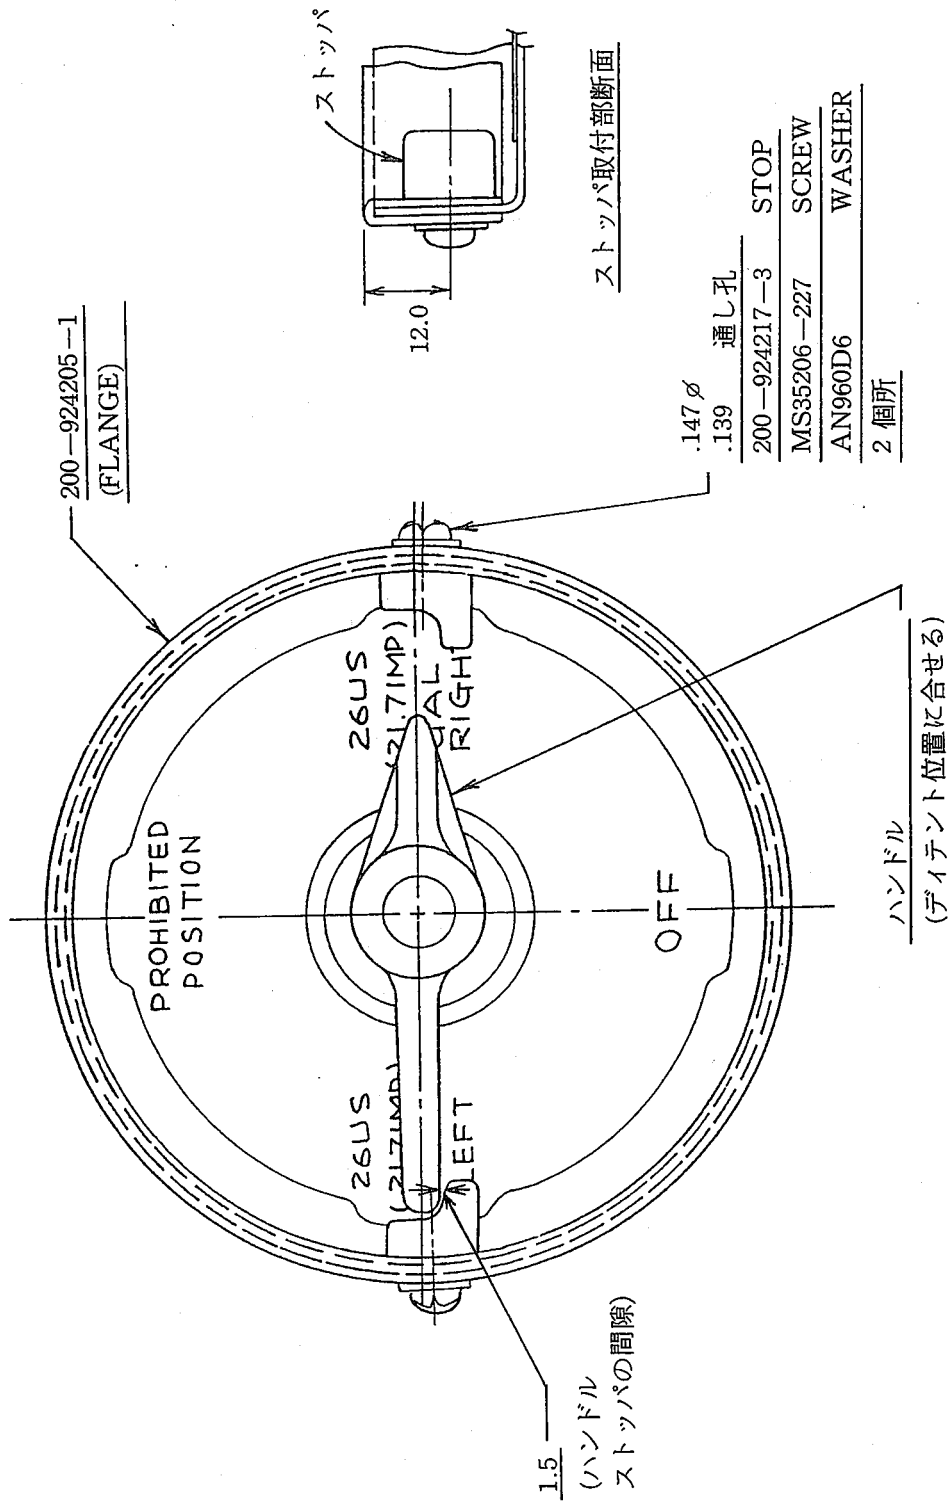
FIG. 1 ストップパ取付要領

1. 標 題 : 燃料セクタ・バルブのストッパ追加
2. 適用機体 : FA-200 シリーズの機体で製造番号#101 号機以降、及びサービス通信 FAS-032 実施の機体。
3. 適用度 : 指令事項
4. 目 的 : 燃料セクタ・バルブを使用禁止 (PROHIBITED) 位置にすると、左右燃料タンクが“通”状態になり、係留時、サイホン現象によって、ベント系統から燃料が流出した事例があったため、燃料セクタ・バルブが使用禁止位置になることを防止するためのストッパを取付ける。
5. 指 示 : このSB 受領後 6 項及び12 項に従って、燃料セクタ・バルブ・ハンドルのストッパを取付ける。
6. 実施時期 : この SB 受領後 50 飛行時間以内に実施する。
7. 航空局承認 : 航空局承認 (東61-013) 61 年 7 月 11 日
8. 所要部品 : 下記部品を無償支給する。

12. 作業手順： (1) FIG. 1 に従ってストッパ取付孔（2個所）を穿孔する。

- (2) 前項の孔を中心にフランジの内側のみ直径 12mm の寸度でフランジのゴムを除去する。

- (3) FIG. 1 に従ってストッパをスクリュで固定する。
