HEAD OFFICE : SUBARU BLDG.
SHINJUKU, TOKYO, JAPAN

NO. 200-023 DATE H.8-8-29 (SUPERSEDES NO.)
REV. DATE (SUPERSEDES NO.)
REASON

1. 標 題 : フラップ・ヒンジ金具及び主脚取付金具の腐食点検／修理について
2. 適用機体 : 富士重工式 FA-200 全機
3. 適用度 : 要望事項
4. 目 的 : 標題のフラップ・ヒンジ金具及び主脚取付金具に腐食が発生し、腐食修理後の強度検討等、今までに数件問い合わせが寄せられた。そこで腐食についての一般的なインフォメーションと当該個所の点検指示及び修理方法を明確にし、飛行の安全を確保する。
5. 指 示 : 当該個所の腐食の点検、及び腐食発生の場合の修理手順並びに修理限界（腐食除去後の肉厚限界）を指示する。
6. 実施時期 : 50時間又は2カ月のいずれか早い間隔での腐食の点検を実施する。修理は腐食が認められた時点で実施する。
7. 承 認 : 航空局承認対象外
8. 所要部品 : なし
9. 特殊工具 : なし
10. 重量重心 : 変化なし
11. 準拠資料 : なし
12. 作業手順 :

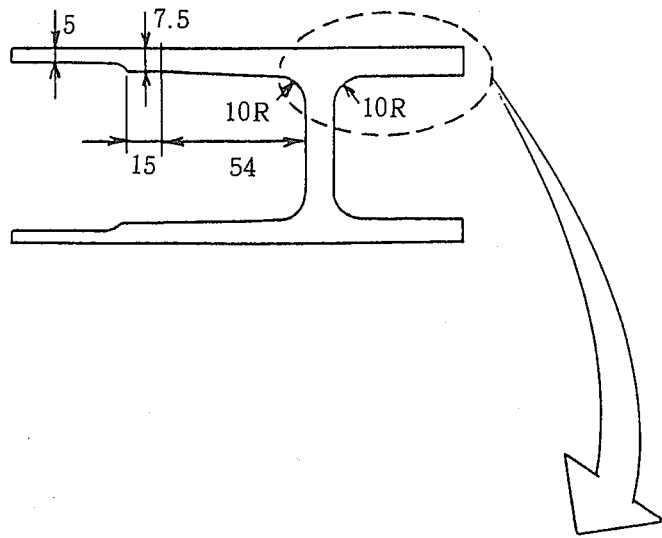
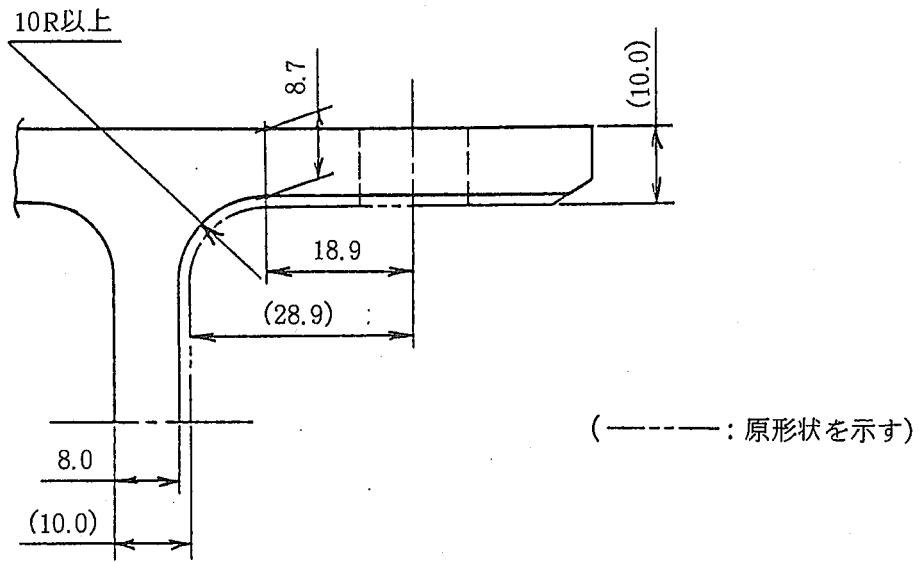
図 - 3 主脚取付金具修理限界

寸度は修理限界を示す。なお()内は原寸度である。

- ・腐食は必要最小限の形状にて、確実に除去する。
- ・腐食除去部は滑らかな形状変化であること。
- ・主脚取付金具の内側コーナー“R”は、腐食していない部分と同じ（10R）かそれ以上であること。

6. 寸法検査を実施して、図-1～図-3の修理限界を超えていないことを確認する。修理限界を超えている場合はFHIに連絡のこと。(細部再検討を実施する。)
7. 腐食除去部に対し塗装(下塗り及び仕上塗装)を実施する。
塗装前に防食処理(化成被膜処理-アロジン処理)を実施することを推奨する。下塗り及び仕上塗装は個々の航空機の塗装と同一とする。
8. サービス・マニュアル9-3-2及び8-3-2項によりそれぞれ主脚及びフラップを取付ける。

- ・主脚取付金具の腐食除去後、脚柱側金具と主脚取付金具に左右方向のガタがある状態で脚を取付けてはならない。
- ・脚柱側金具に接する面の腐食を除去した場合は、主脚取付時、腐食除去厚さに相当する板厚のワッシャを主脚と主脚取付金具の間に使用し、その旨表示しておくこと。
