## R2・R1・ステラのリコールについて

平成23年3月17日

平成23年3月17日、富士重工業株式会社より、国土交通省にR2・R1・ステラのリコールを届け出いたしました。

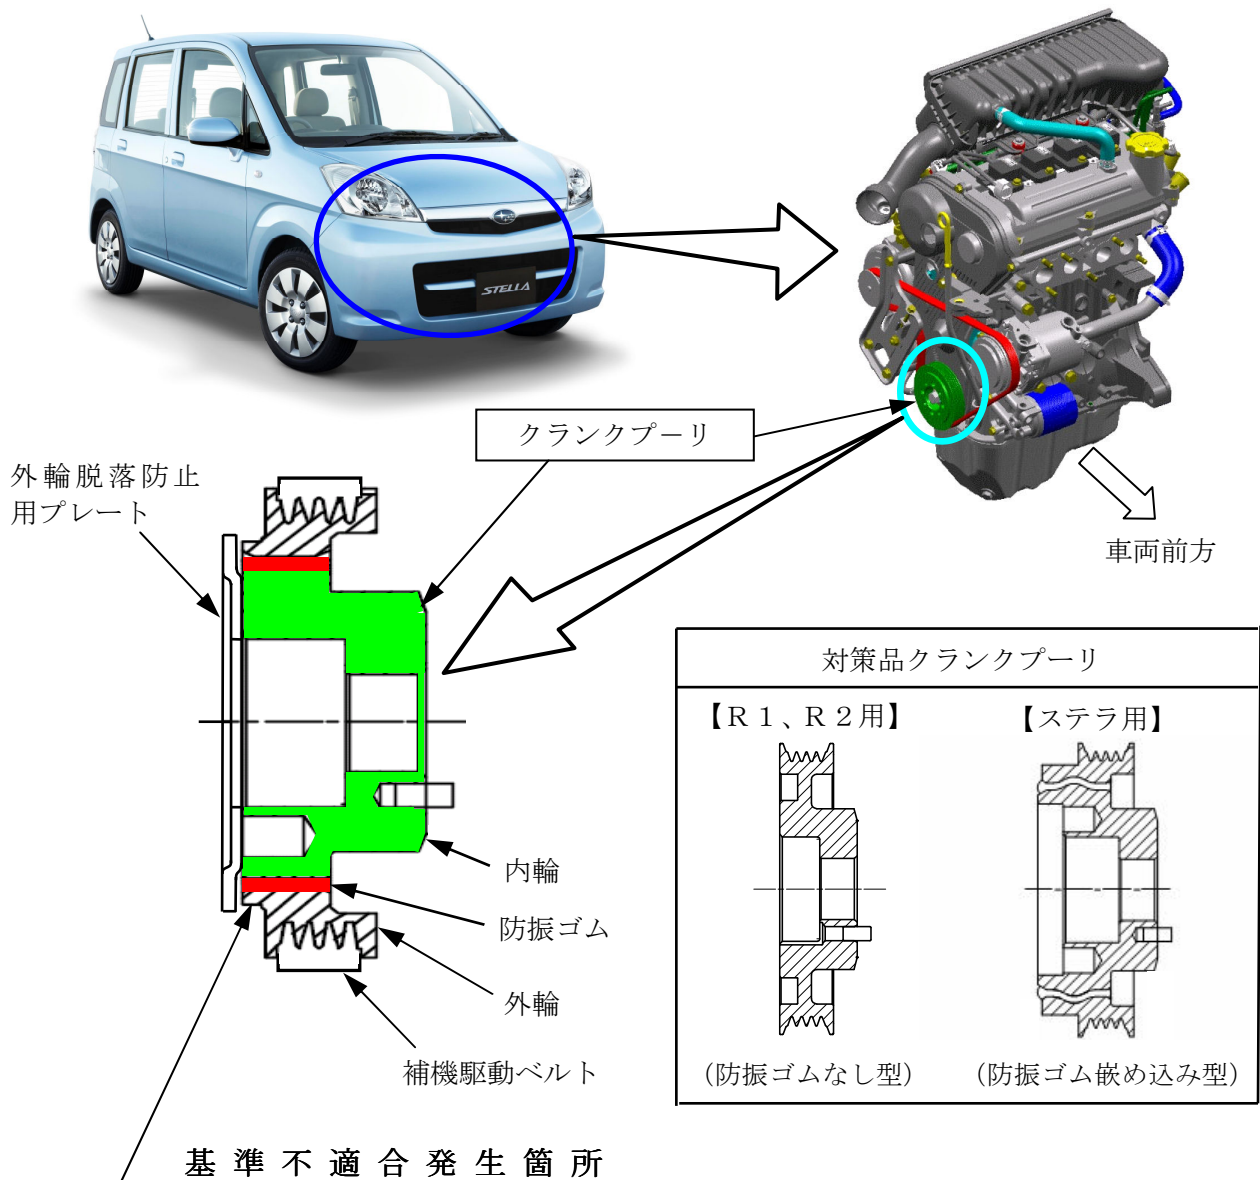
# 改善箇所説明図

## 基準不適合発生箇所

エンジンの防振ゴム付クランクプーリにおいて、当該防振ゴムの接着面が製造工程不良等のため、使用過程において剥離するものがある。そのため、当該クランクプーリの外輪が空転し、発電機が作動しなくなり、エンジンが停止するおそれがある。

全車両、クランクプーリと外輪脱落防止用プレートを取り外し、クランクプーリを対策品に交換する。また、当該作業時にクランクプーリと外輪脱落防止用プレートが接触している場合、又は、補機駆動ベルトの損傷が認められる場合は、補機駆動ベルトを新品に交換する。

ストラットの取付ボルトの頭部に白ペイントを塗布する。
