インプレッサのリコールについて

平成24年7月19日

平成24年7月19日、富士重工業株式会社より、国土交通省にインプレッサのリコールを届け出いたしました。

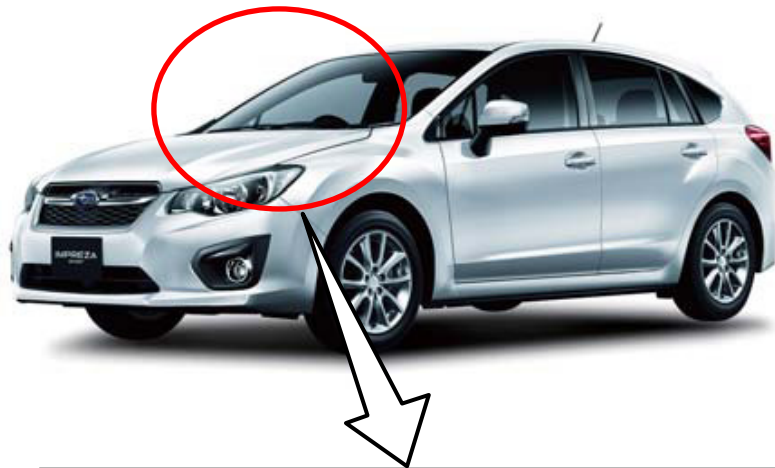
基準不適合発生箇所

後付け用品のオートライトが装着された車両において、オートライト側と車両側の回路の不整合により、オートライト作動時に車室内のメーター等のイルミネーションが点灯しない。
