インプレッサおよびフォレスター、レガシィのリコールについて

平成25年3月28日

平成25年3月28日、富士重工業株式会社より、国土交通省にインプレッサおよびフォレスター、レガシィのリコールを届け出いたしました。

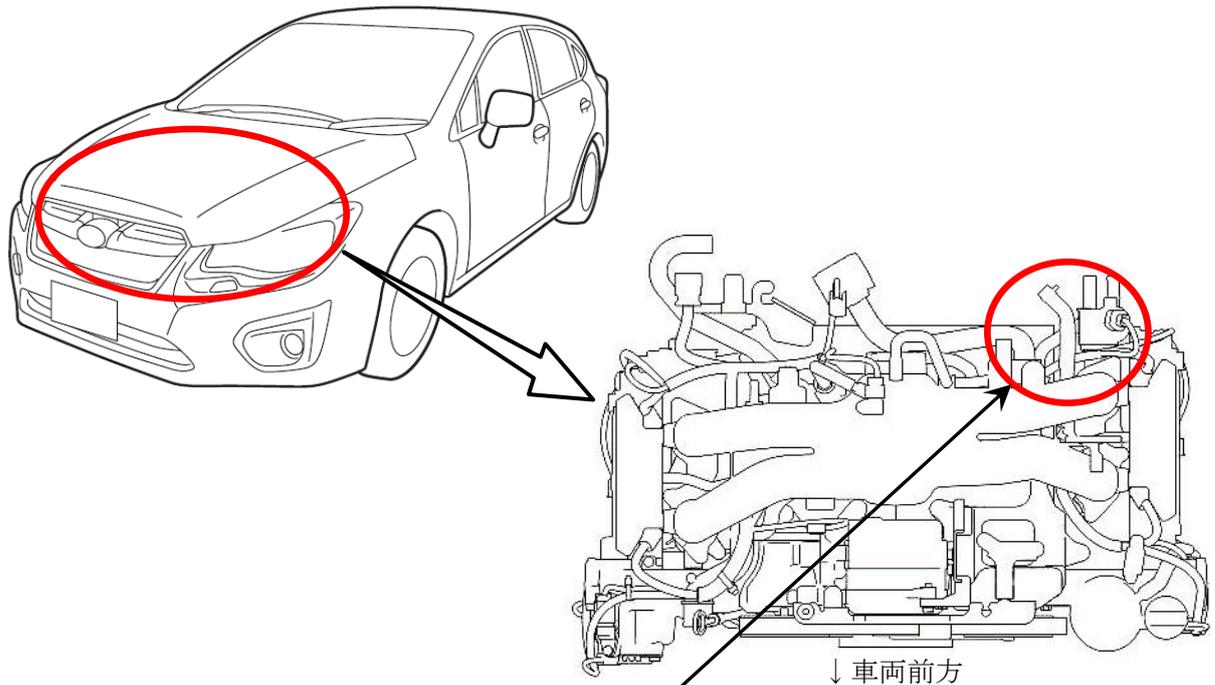
改善箇所説明図

基準不適合発生箇所

エンジンハーネスの配線が不適切な状態で組み付けられたため、使用過程でハーネスの一部が吸気マニホールドの取付ボルトに押し付けられるものがある。そのため、ハーネスが損傷し、そのまま使用を続けると、アイドリング不良、警告灯点灯などが発生し、最悪の場合エンジンが停止して再始動できなくなるおそれがある。

改善の内容

全車両、当該エンジンハーネスを点検し、配線が不適切であった場合は、適切な配線に修正する。また、当該エンジンハーネスのハーネステープ表面に擦れがある場合には、テープを巻き直し、芯線に損傷がある場合には、エンジンハーネスを新品に交換する。

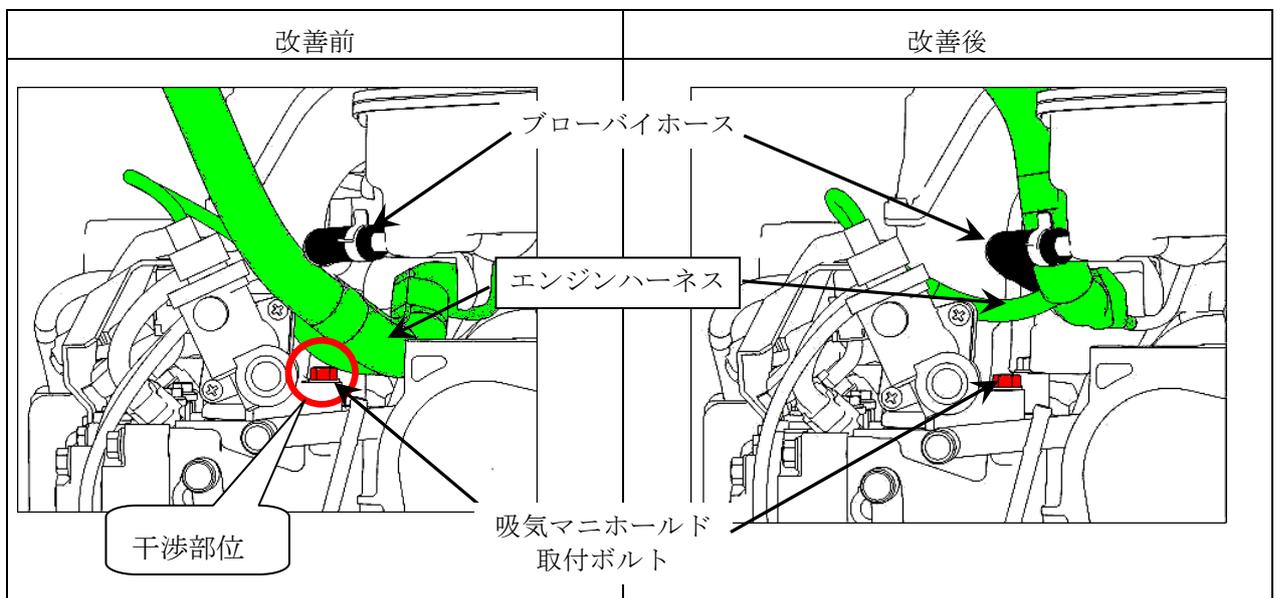
識別

エンジンハーネス集中カプラー上部に白色ペイントを塗布する。
