レガシィ アウトバックおよびインプレッサ WRX STIのリコールについて

平成25年8月1日

平成25年8月1日、富士重工業株式会社より、国土交通省にレガシィおよびインプレッサのリコールを届け出いたしました。

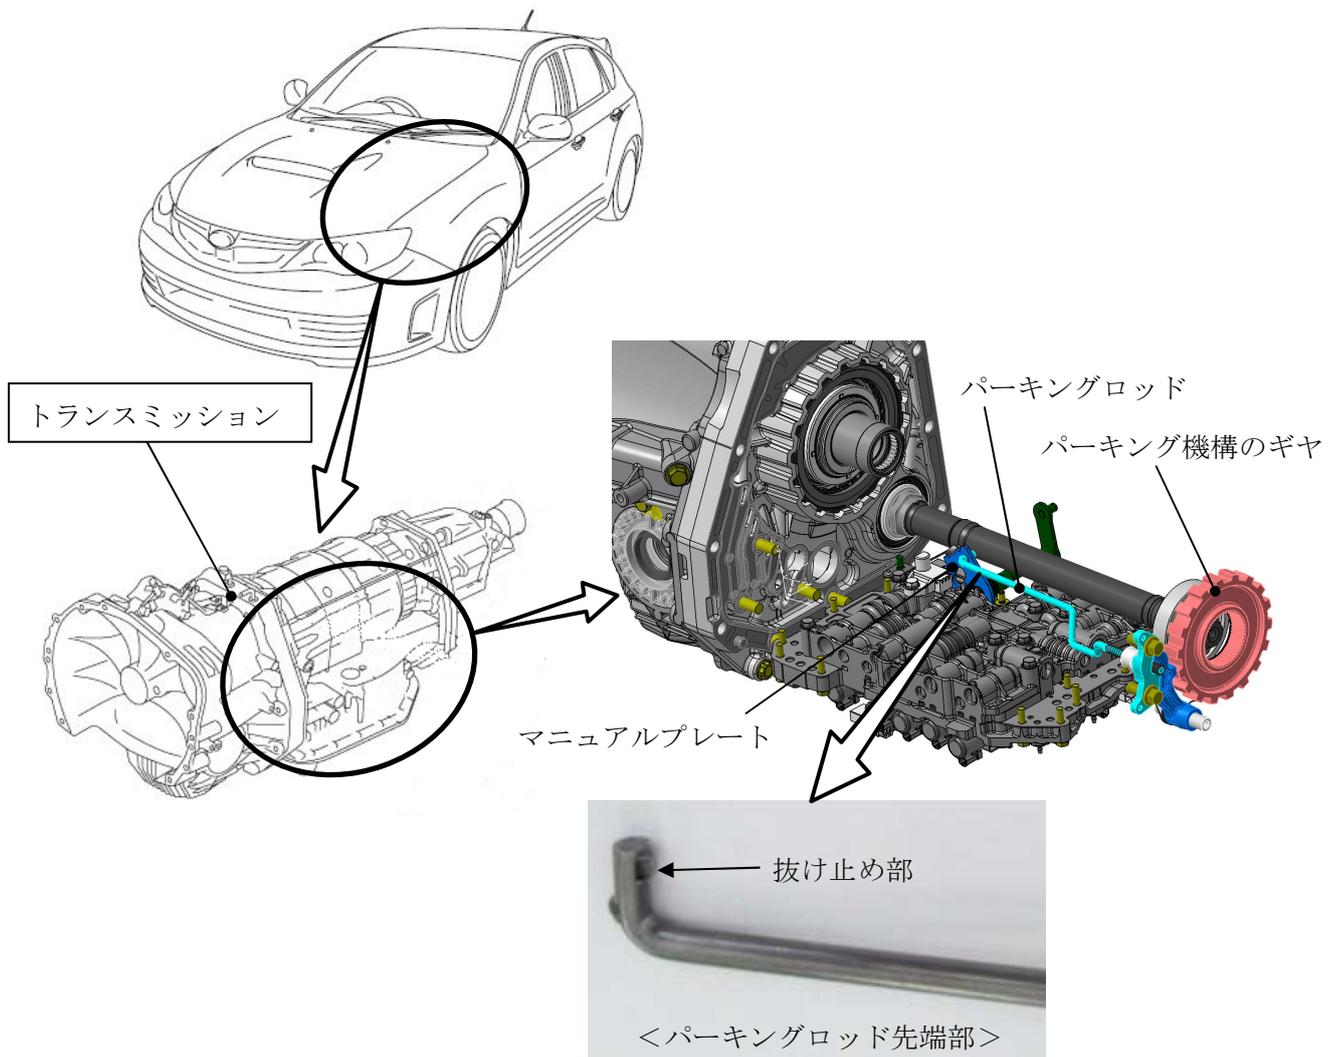
# 改善箇所説明図

動力伝達装置において、自動変速機のパーキング機構のギヤをロックさせるパーキングロッドの組付け作業が不適切であったため、ロッドの抜け止め部が損傷しているものがある。そのため、パーキングロッドがマニュアルプレートから外れ、パーキングポジションへシフト操作してもパーキング機構が作動しなくなり、駐車条件によっては車両が動き出すおそれがある。また、パーキング機構のギヤがロックしている時にパーキングロッドが外れた場合、稀にギヤのロック状態を解除することができなくなり、最悪の場合、走行できなくなるおそれがある。

全車両、トランスミッションを良品に交換する。

車台番号打刻位置の右側に黄色ペイントを塗布する。
