サンバーのリコールにつて

平成 9 年 10 月 22 日

平成9年10月22日、富士重工業株式会社より、国土交通省にサンバーのリコールを届け出いたしました。

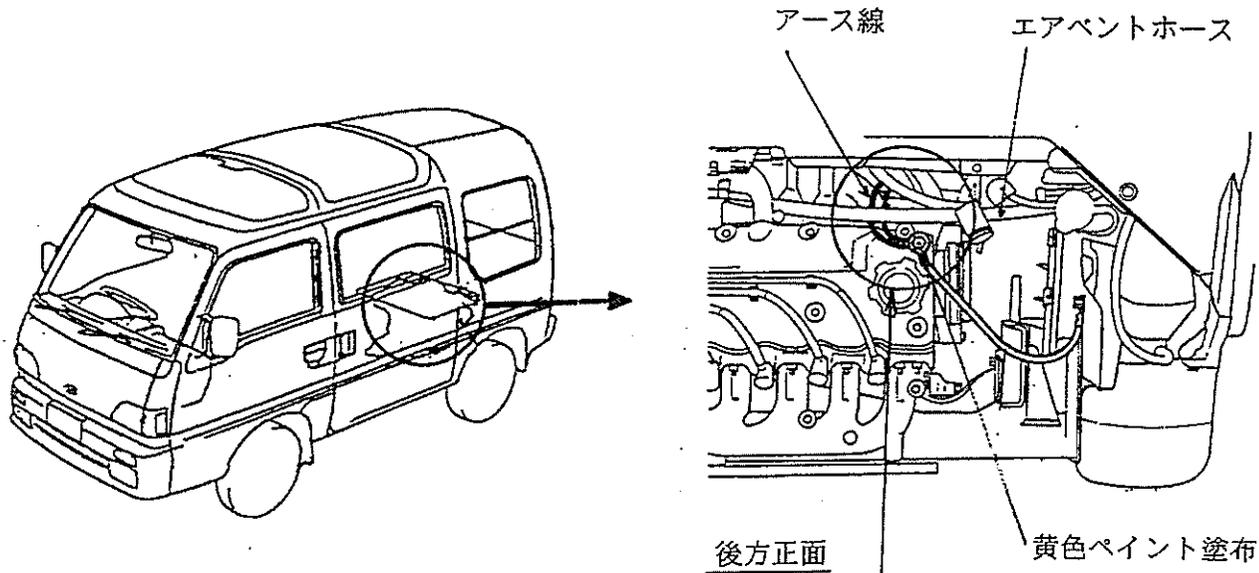
改善箇所説明図①

電子制御式燃料噴射方式の原動機において、アース線の取回しに不適切なものがあり、原動機の振動等により、最悪の場合、アース線が断線し、原動機が停止するおそれがある。

全車両、アース線を点検し、取回しが不適切なものは修正する。また、アース線が損傷しているおそれがあるものは、アース線を良品と交換する。
識別：アース線取付ボルト頭部に黄色ペイントを塗布する。

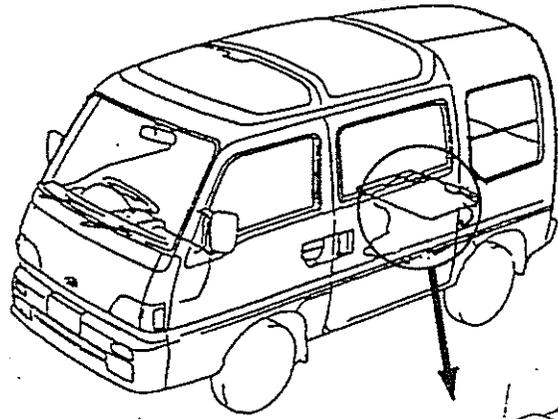
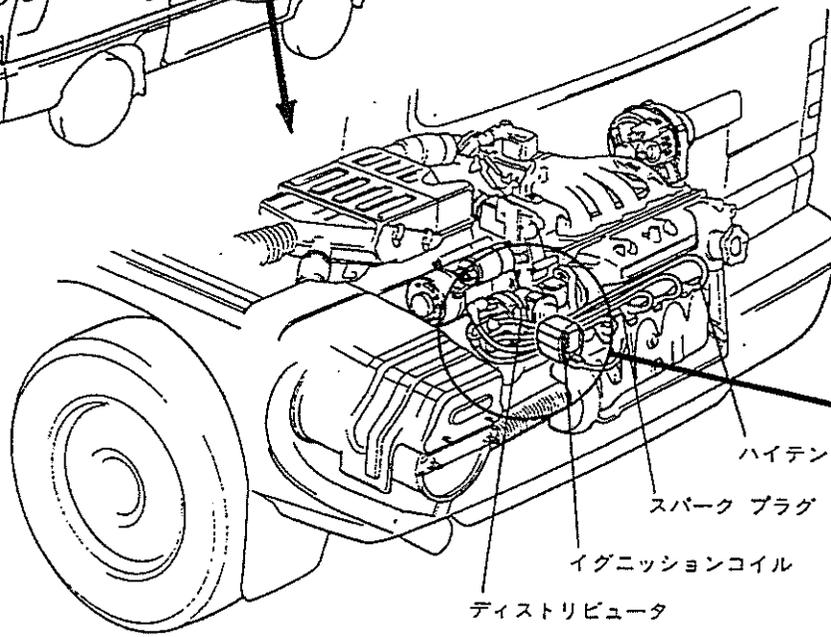
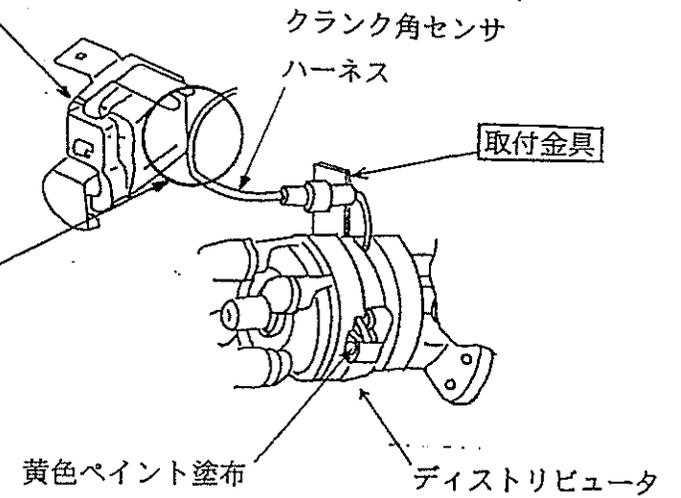
改善箇所説明図②

電子制御式燃料噴射方式の原動機において、点火系のノイズにより原動機が不調となることがあり、最悪の場合、原動機が停止するおそれがある。

全車両、ディストリビュータのロータとクランク角センサハーネスの取付金具を改善品と交換する。

識別：ディストリビュータ・キャップの締付ネジ部に黄色ペイントを塗布する。

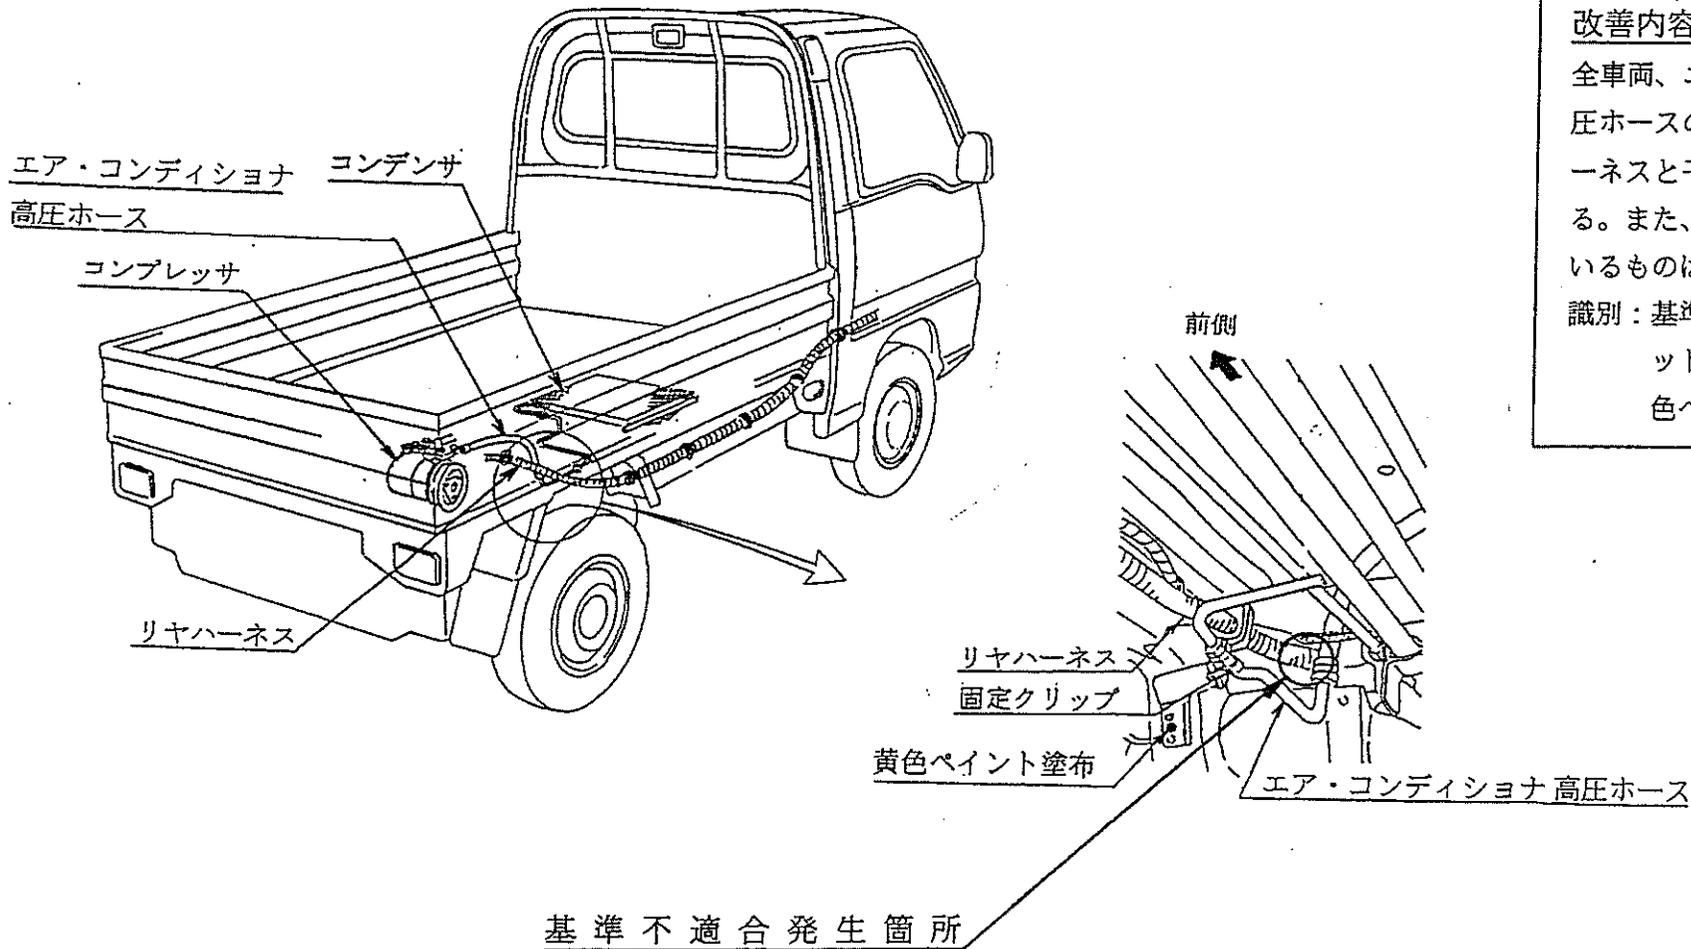
改善箇所説明図③

エア・コンディショナの高圧ホースの取付けが不適切なため、リヤハーネスと高圧ホースのかしめ部が干渉するものがあり、車体の振動等により当該ハーネスの被覆が破れ、最悪の場合、配線が短絡し、配線が焼損するおそれがある。

改善内容
 全車両、エア・コンディショナの
 高圧ホースの取付けを点検し、リヤハ
 ーネスと干渉しているものは修正す
 る。また、当該ハーネスが損傷して
 いるものは修復する。
 識別：基準不適合箇所付近のブラケ
 ット取付ボルト2本の間黄色
 ペイントを塗布する。

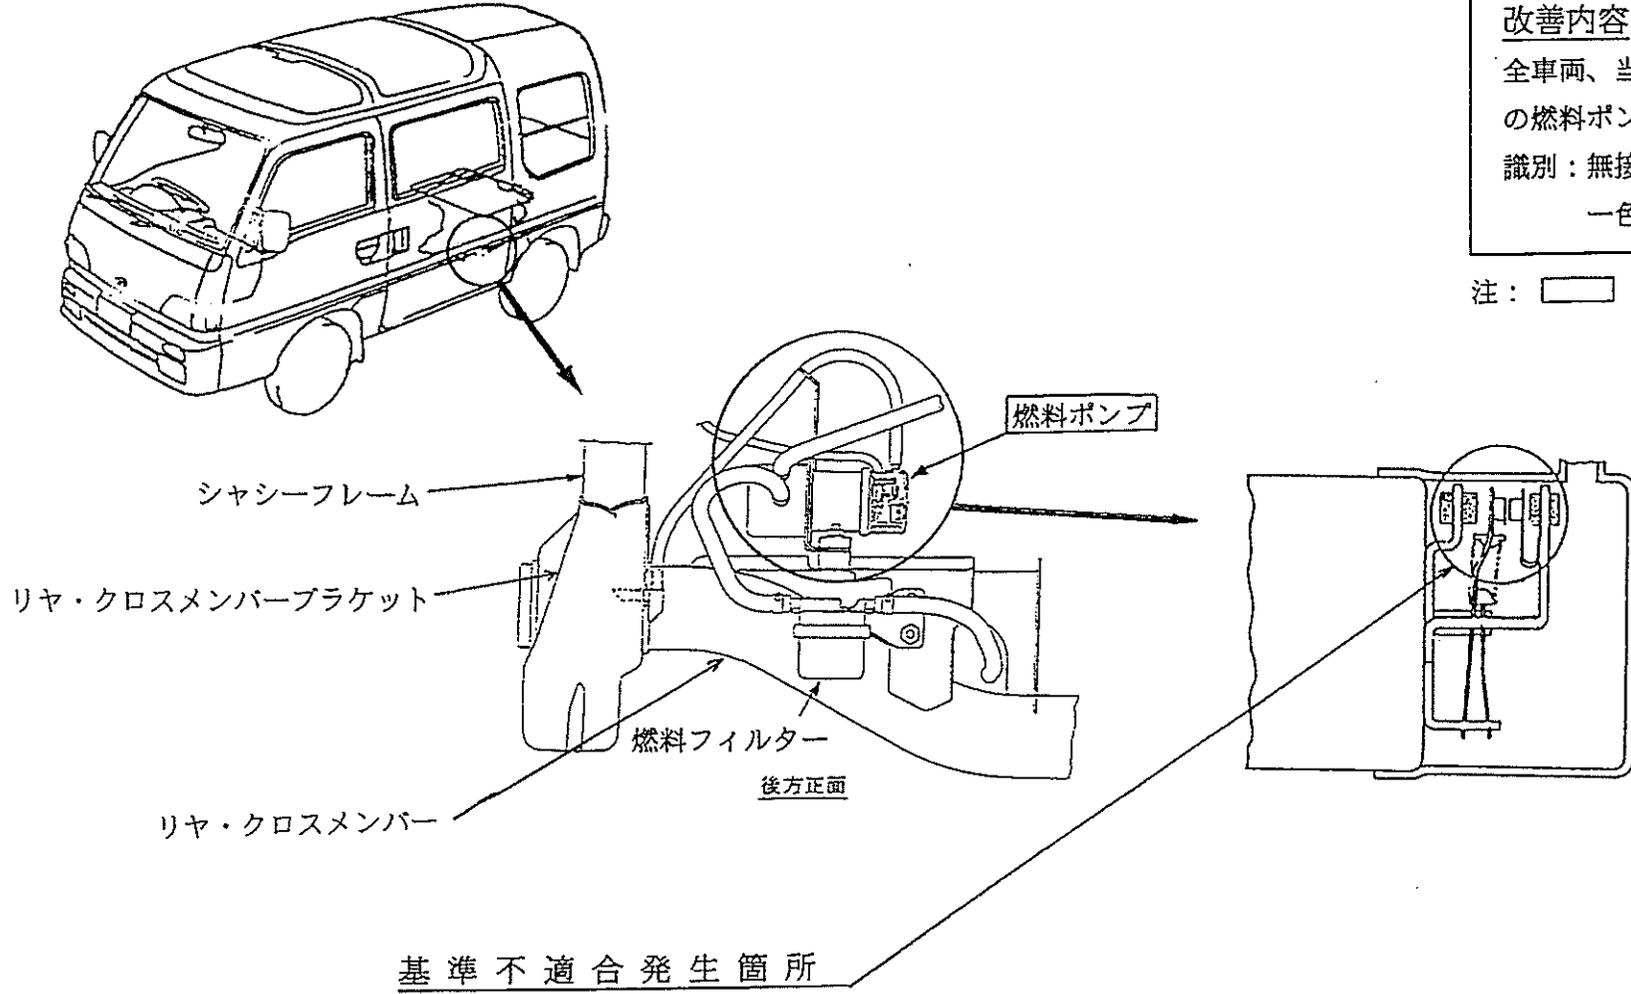
改善箇所説明図④

〔気化器方式の原動機において、燃料ポンプの接点が摩耗し、最悪の場合、燃料ポンプが作動しなくなり、原動機が停止するおそれがある。〕

改善内容
 全車両、当該燃料ポンプを無接点式の燃料ポンプと交換する。
 識別：無接点式燃料ポンプはシルバー色メッキ

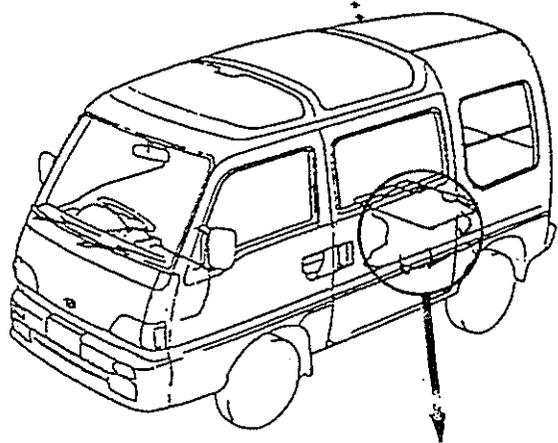
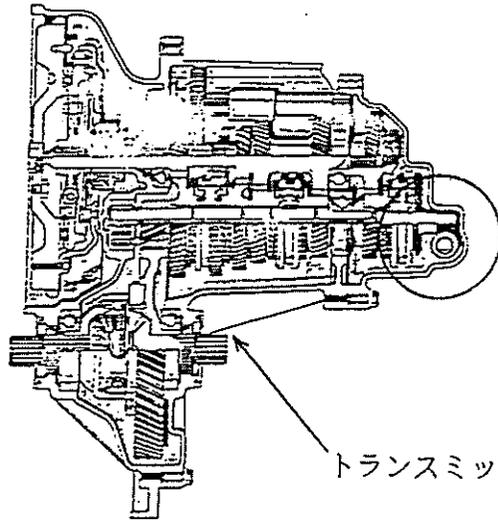
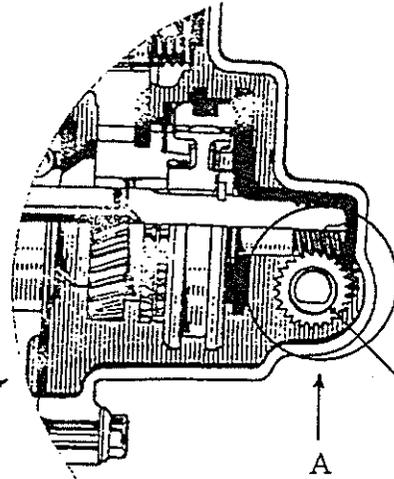
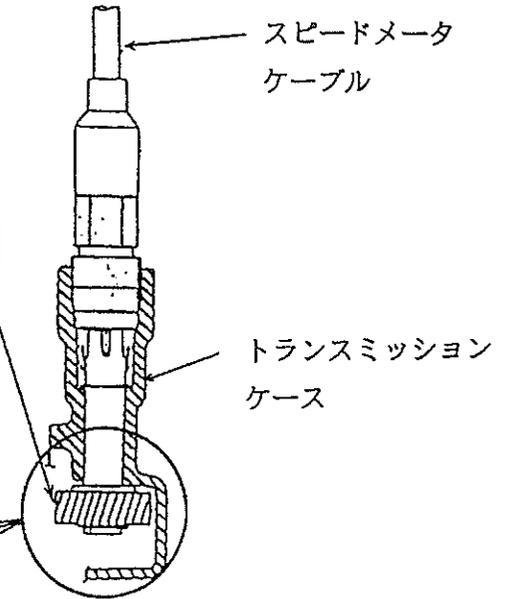
改善箇所説明図⑤

〔 手動変速機付車のスピードメータギヤの材質等に不適切なものがあり、当該ギヤが摩耗し、最悪の場合、速度計が機能しなくなるおそれがある。 〕

全車両、スピードメータギヤを改善品と交換する。

識別：スピードメータケーブル取付け付近のサイドケース上部に黄色ペイントを塗布する。
